Rapporto di prova N°: 1244/R1

Opera: LAVORI DI COMPLETAMENTO BIBLIOTECA COMUNALE - INDAGINI STRUTTURALI

Campioni in esame...: N° 2 provini di acciaio ricavati da HEA300

Prove richieste...: Determinazione tensione di snervamento e rottura, allungamento e piegamento

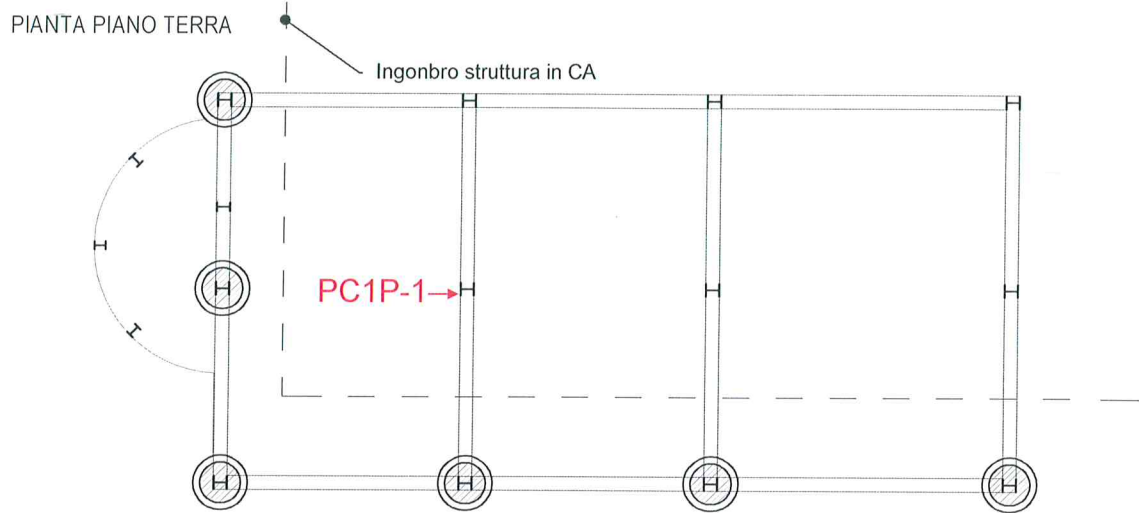
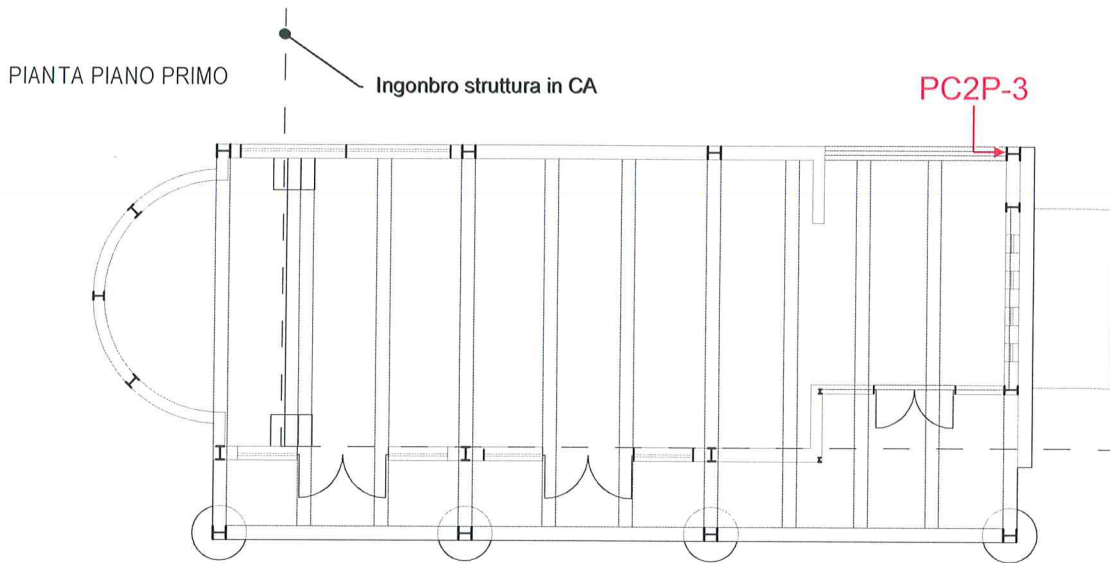
CORPO B STRUTTURA IN ACCIAIO

← Punto prelievo Provette

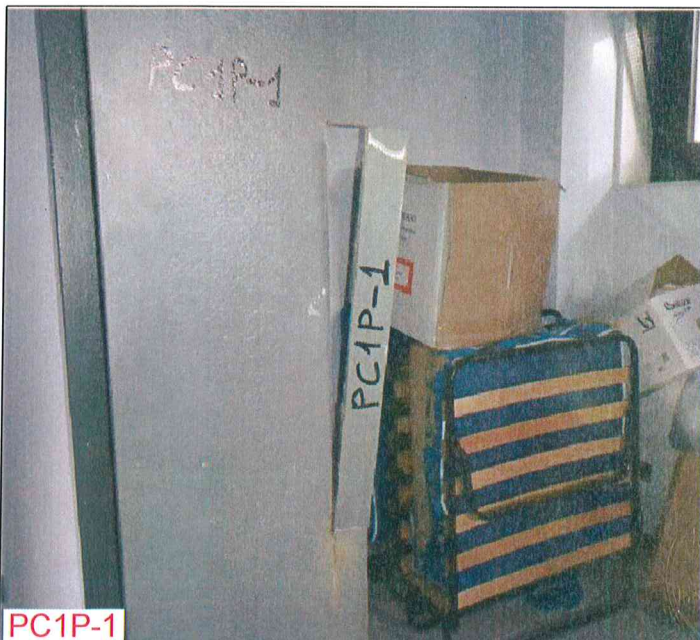
PC1P-1 = PRELIEVO PILASTRO 1° ORDINE - PC2P-3 = PRELIEVO PILASTRO 2° ORDINE
ALLEGATI: Schema Ubicazione prelievi; Documentazione Fotografica
